G225 海榆西线牙拉河二桥修复工程（K141+124）

# 一 阶 段 施 工 图 设 计

总体设计

说明书

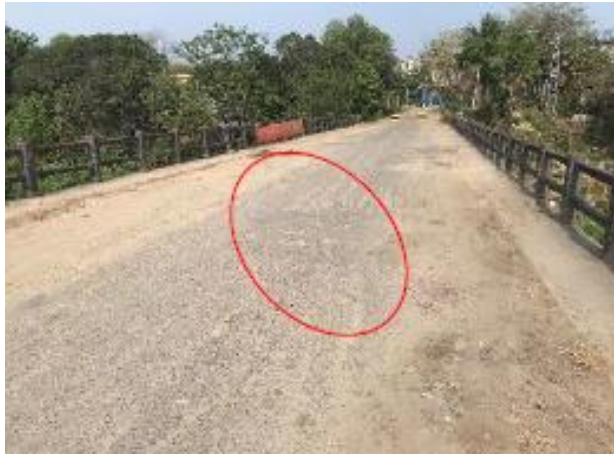
桥面铺装大面积磨光露骨

根据桥面取芯情况，旧桥铺装结构层为 4cm 沥青面层+10cm 钢筋混凝土，本次桥面铺装修复采用：铣刨 4cm 沥青面层后对桥面进行 4cm 沥青铺装摊铺。

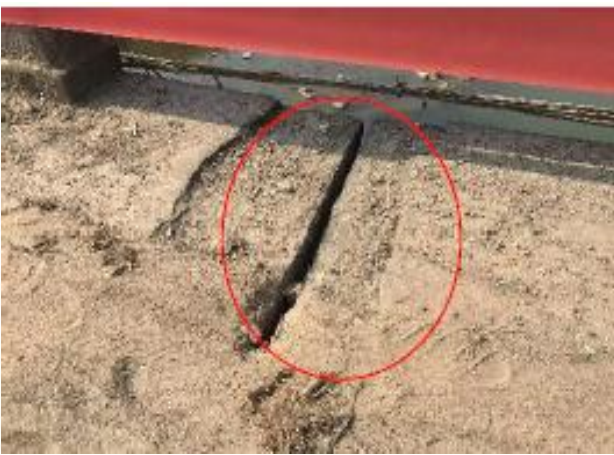
左侧人行道板多处破损

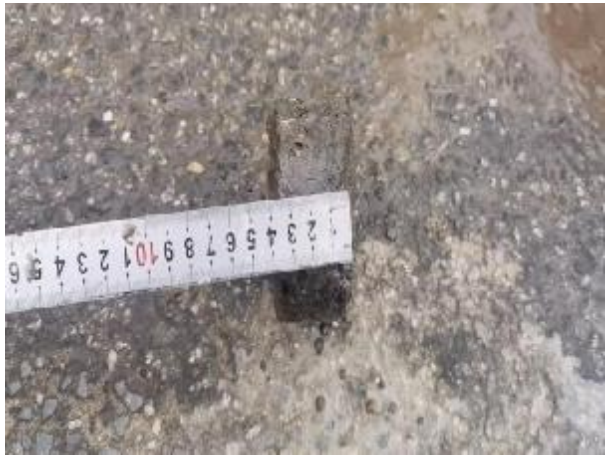
桥面取芯面层照片

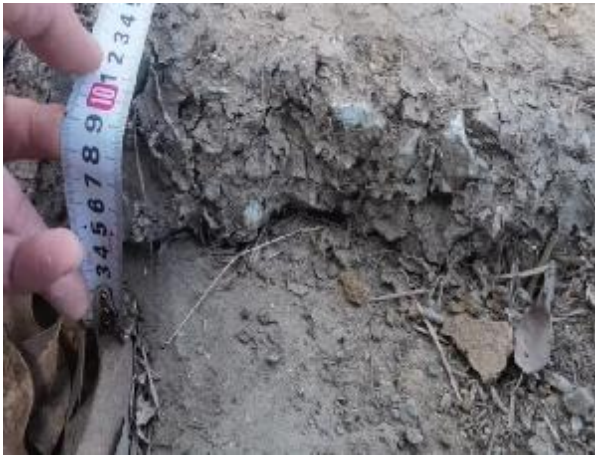
桥面取芯现浇层照片

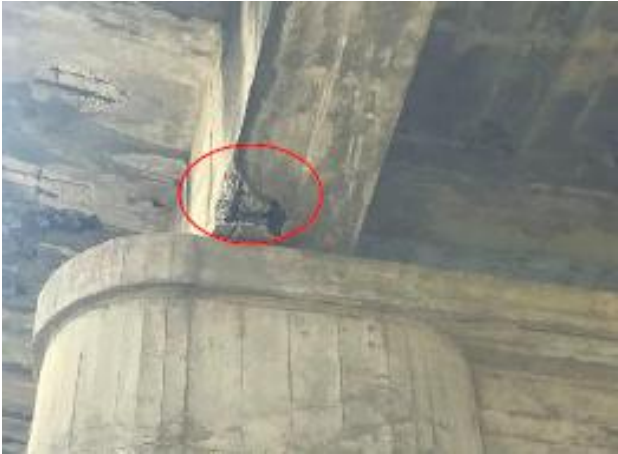
4-3#T 梁底面破损露筋

病害分析：本项目病害主要表现为梁板表面露筋。从现场调查情况来看，梁板普遍存在施工时混凝土保护层过薄，加上常年累月的水侵蚀，导致梁板表面水泥剥落，造成梁板腐蚀

病害影响：如不对腐蚀露筋处的梁板及时进行维修养护，可能会导致梁板钢筋锈蚀，进而导致梁板无法保证正常工作需求。

III 型修复：针对台帽、梁板板身破损、露筋较严重，裂缝宽度≥1.5mm 处，1. 应进行凿除病害处松散混凝土，2. 采用锈转化剂涂刷，将残留在钢筋上的铁锈转化成底漆，3. 用环氧树脂砂浆修补凿除面，4. 混凝土表面打磨处理，5. 找平材料配置并对不平处进行修复处理。6. 梁板底粘贴碳纤维布。

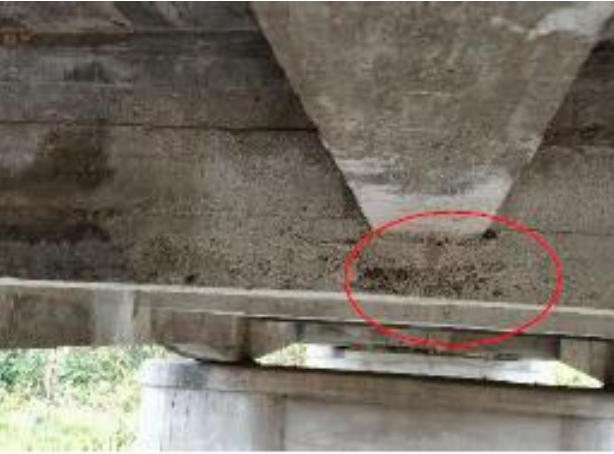
2-3#横隔板麻面

4.2 混凝土表面蜂窝麻面修复：

- ①、观察并标出结构物蜂窝麻面部位；
- ②、采用环氧树脂砂浆修复破损部位；
- ②、混凝土表面打磨处理；
- ③、找平材料配置并对不平处进行修复处理。

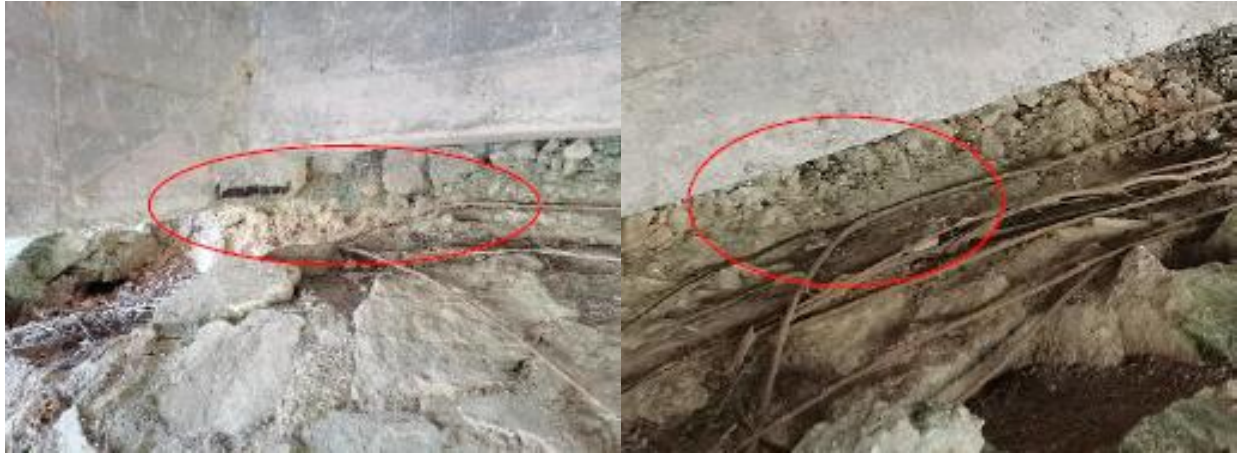
0#台基础脱空

5#台基础脱空

病害分析：本项目下部结构主要病害为基础掏空，从现场调查情况来看，主要原因是设计时基础埋置深度较浅，受水流常年累月冲刷，导致基础脱空。

病害影响：如不对脱空的基础及时进行维修养护，可能会导致基础受力不均，桥梁不均匀沉降，引起桥梁铺装开裂、桥梁结构损坏。

先清除基础周围淤泥及松散土质，对基础掏空部位进行回填 C30 水下混凝土，最后于基础外 1m 范围内进行混凝土浇筑。

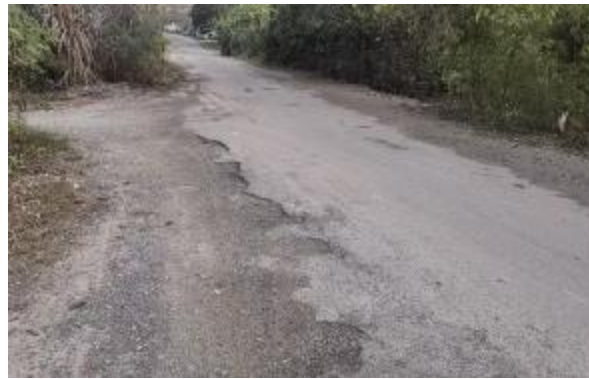
路面坑槽

本项目路面病害主要为：路面坑槽，路面破损，车辙，路面露骨料等病害，病害情况较为严重。通过引道取芯情况，旧路结构为 4cm 细粒式改性沥青砼（AC-13）+6cm 中粒式沥青砼（AC-20C）+20cm 水稳+18cm 级配碎石底基层，本项目桥梁引道 500m 路面拆除重建。

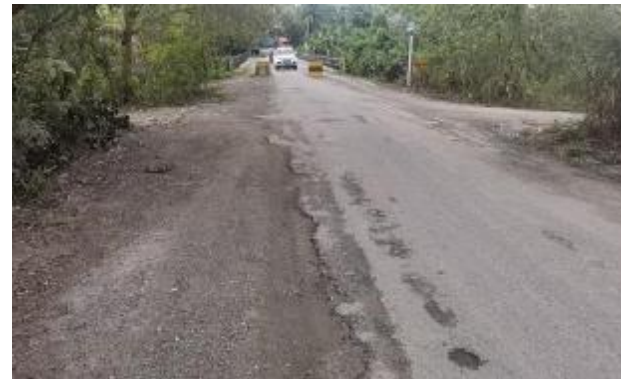
路面破损

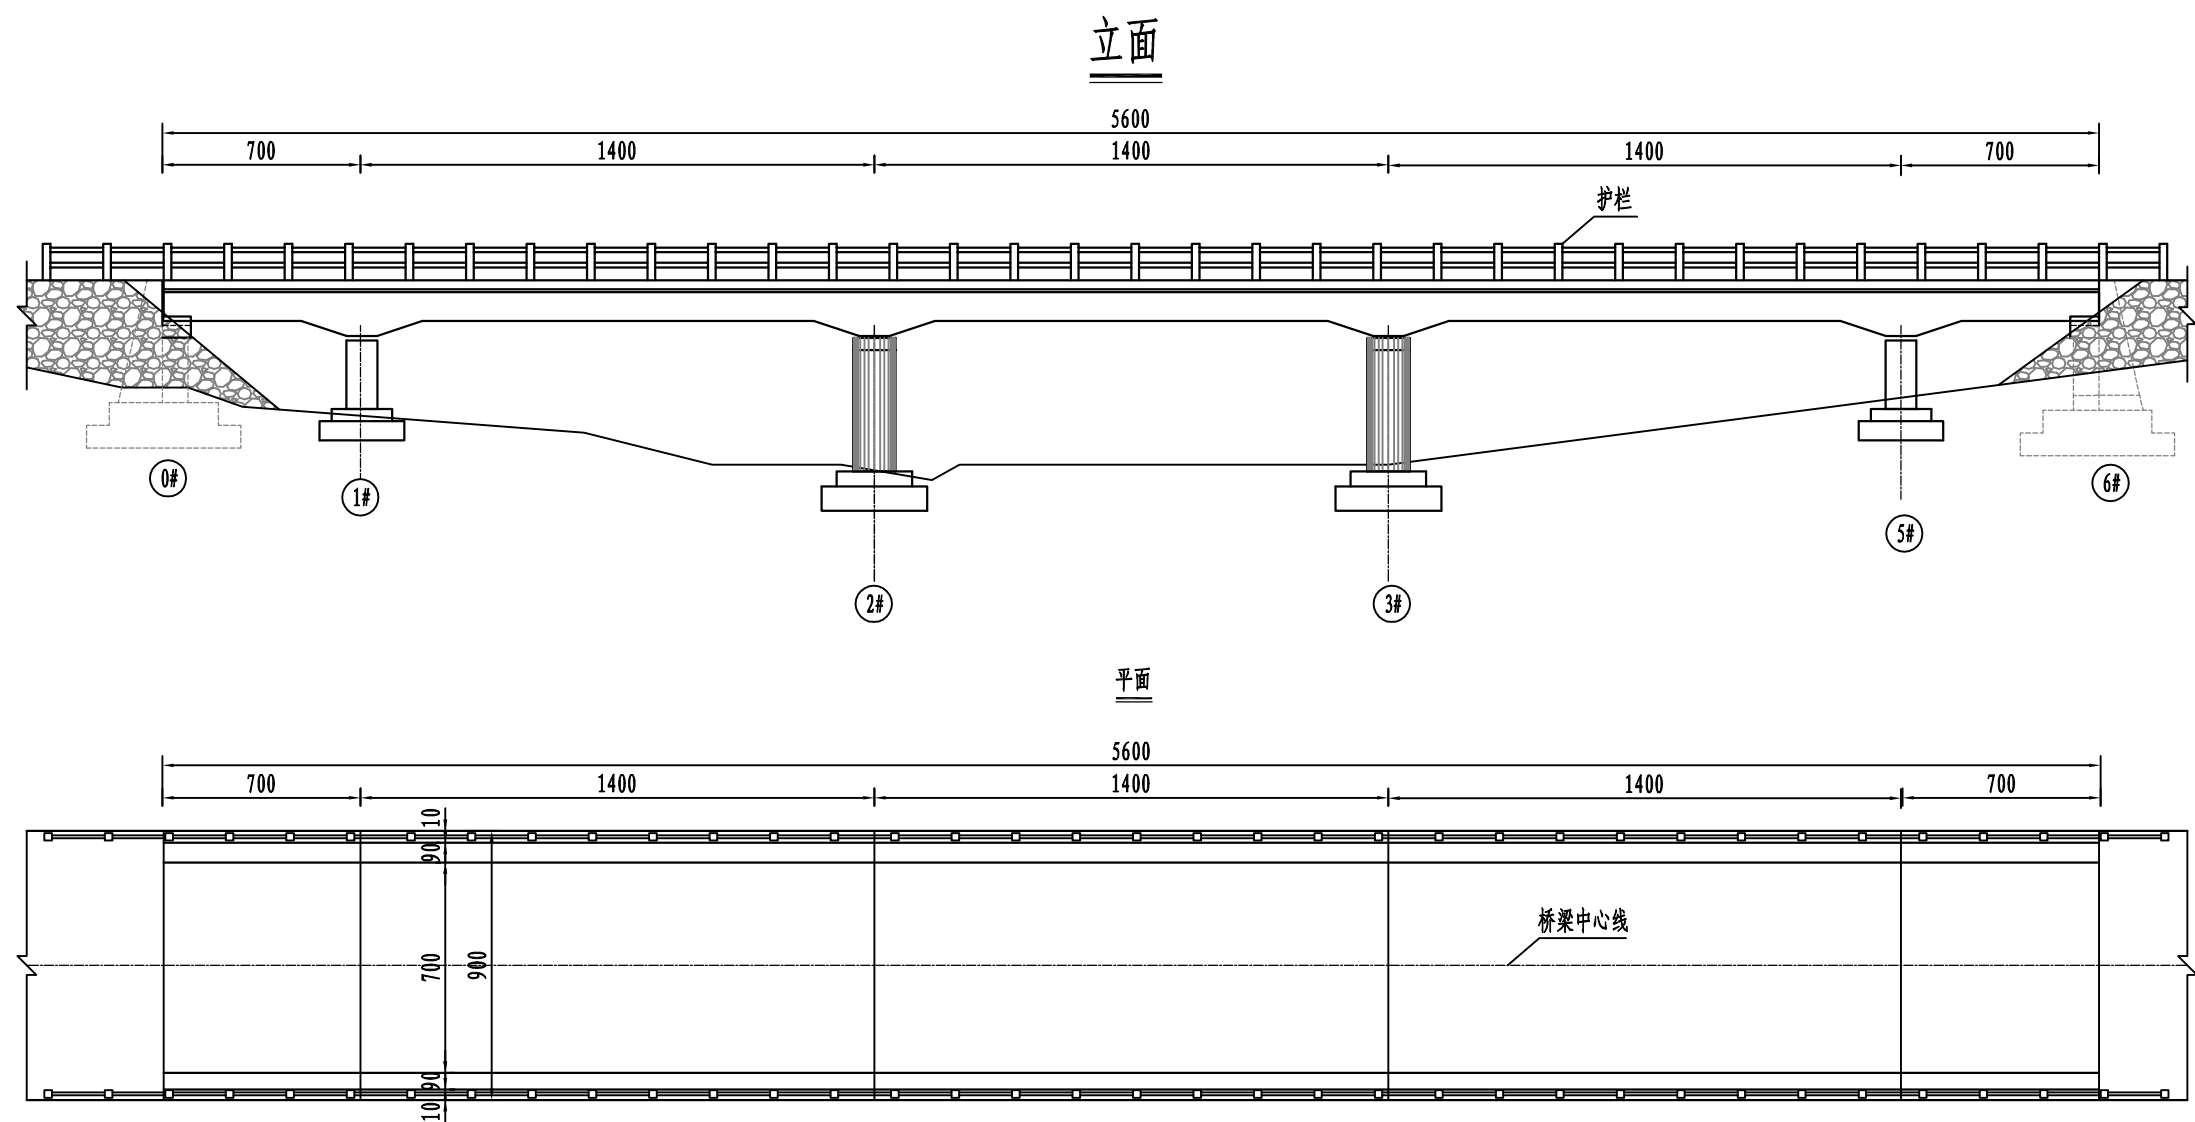
4、桥梁中心桩号为：K141+124，跨越河涌，桥梁全长64.9m。桥梁单幅布置，桥面全宽9.0m。桥梁上部结构采用7.0m×1+14.0m×3+7.0m×1=56.0m连续现浇钢筋混凝土肋梁，下部结构采用盖梁式桥台，重力式桥墩，钻孔灌注桩基础；

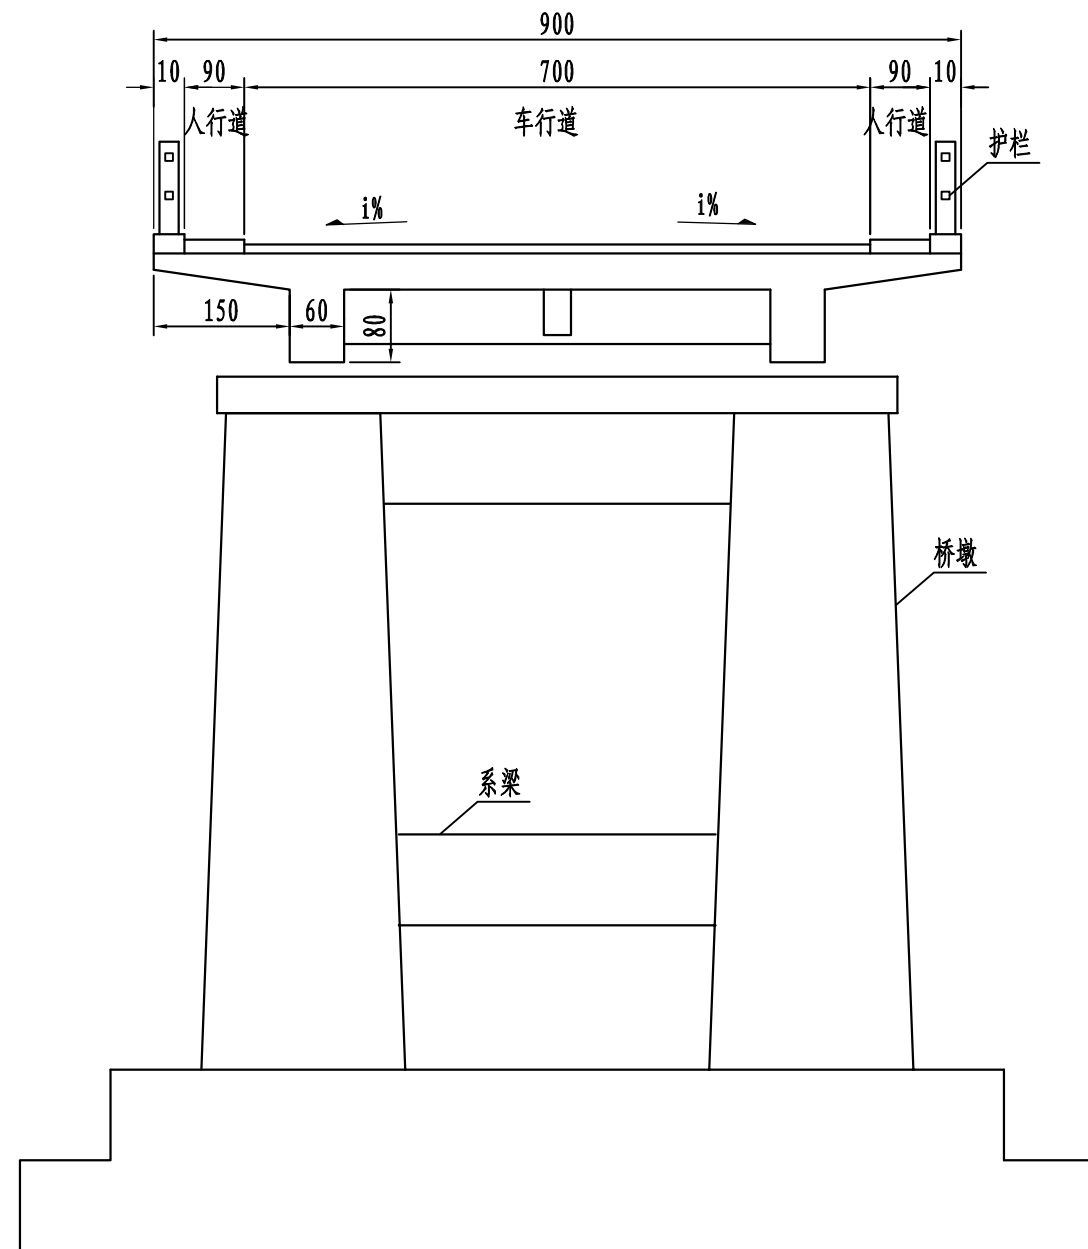
- 1、桥面系主要病害:
- (1) 桥面铺装破损、露骨。

(2) 两侧护栏露筋、剥落。
- 2、上部结构主要病害:
- (1) 主梁破损、露筋;

- 3、下部结构主要病害:
- (1) 桥台基础开裂、脱空;

(2) 桥墩冲刷露骨;

(3) 锥坡破损、塌陷。

5、主要加固措施如下:

- (1) 桥面铺装凿除重做; 栏杆拆除重做;

(2) 对于裂缝宽度 $\delta < 0.15\text{mm}$  的混凝土表层微细独立裂缝或网状裂纹可采用表面封闭法; 对于裂缝较深、宽度 $\geq 0.15\text{mm}$  的裂缝, 采用压力灌注法进行处理。

(3) 对疏松层较浅、病害范围较小的区域环氧砂浆修补缺陷;

(4) 对露筋部位进行钢筋除锈, 涂刷阻锈剂;

(5) 对墩台基础、锥坡进行修复。

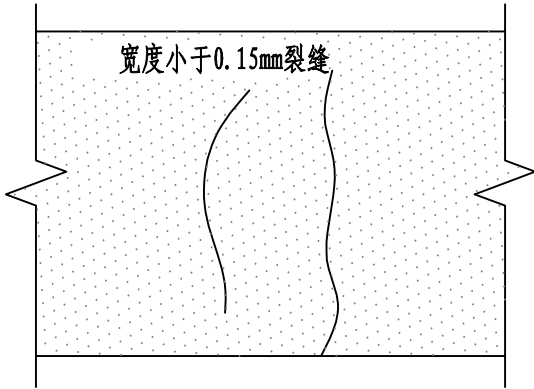
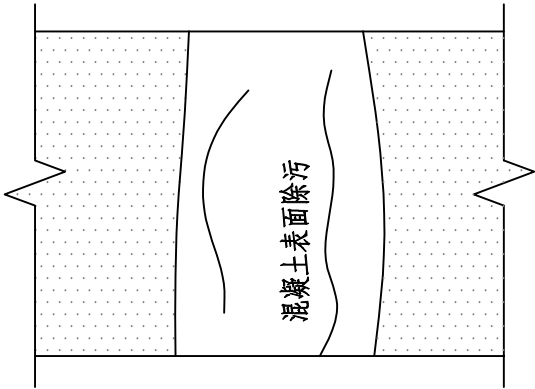
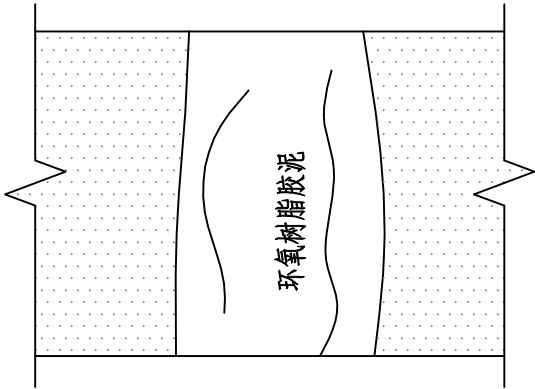
环氧树脂胶泥封闭裂缝

1、裂缝现状示意图。

2、对混凝土构件的裂缝，可用钢丝刷等工具，清除表面灰尘、白灰、浮渣及松散的污物；然后再用毛刷蘸甲苯、丙酮、酒精等有机溶液，把缝两侧20~30cm 处擦拭干净并保持干燥。

3、先在裂缝两侧宽( 20 ~30cm) 涂一层环氧树脂基液，后抹一层厚1mm左右、宽50~60cm的环氧树脂胶泥，抹胶泥时应防止产生小气孔和气泡，要刮平整，保证封闭可靠。最后，在胶泥上涂刷两层环氧树脂胶液。

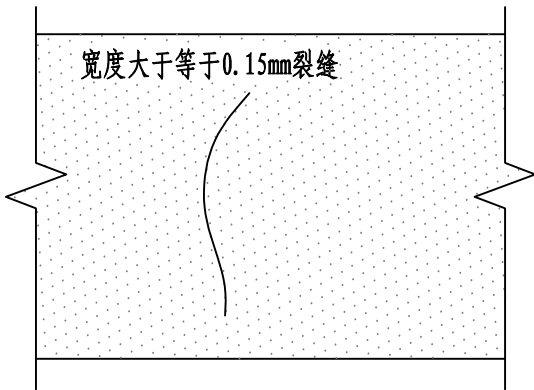
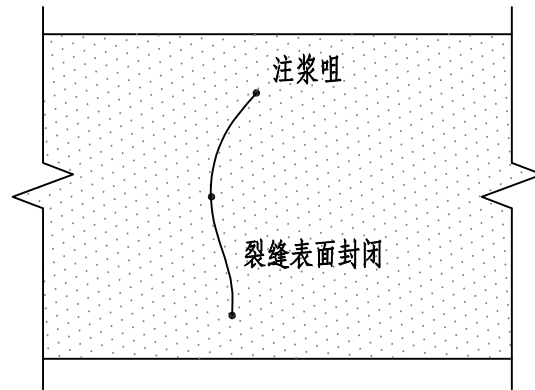
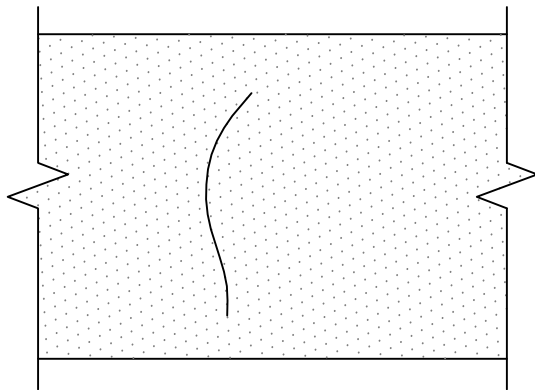
裂缝修补胶注缝

1、裂缝现状示意图。

2、清理裂缝，埋设灌浆嘴，封闭裂缝，检查封闭程度(气检) ,并按工艺要求注浆、封孔。

3、经养护树脂固化后，铲去表面注浆咀和封缝材料，清理裂缝表面。

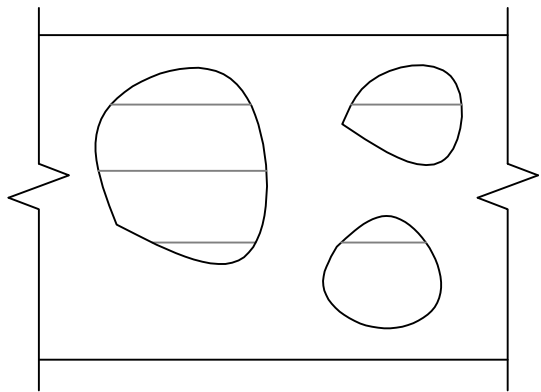
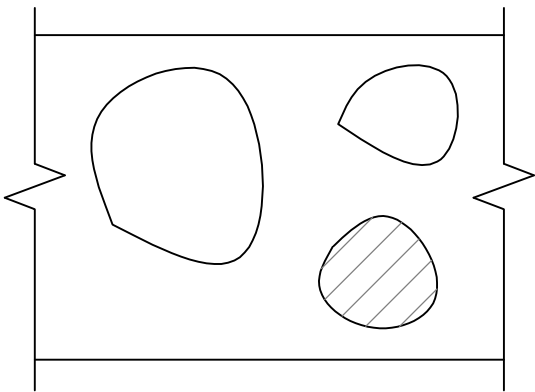
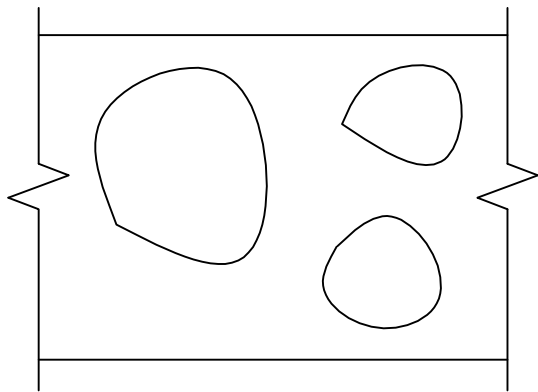
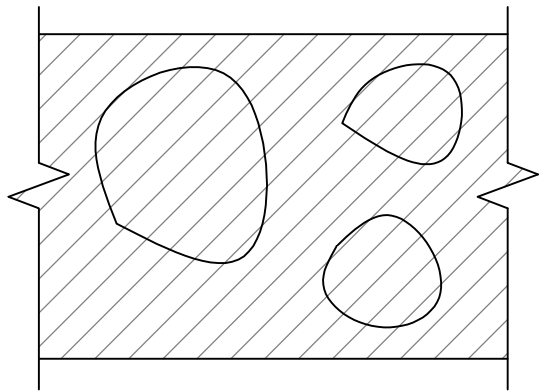
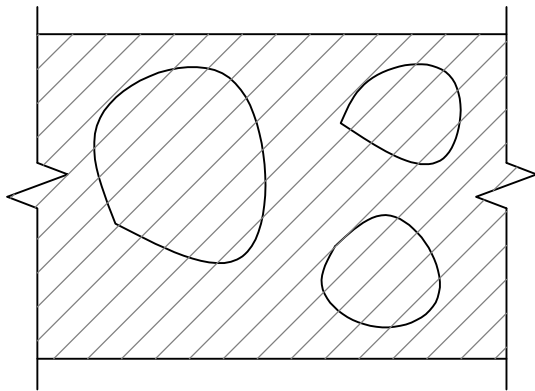
环氧树脂砂浆处理(破损、露筋病害)

1、凿除病害区域松散混凝土，钢筋除锈后喷涂阻锈剂，并对凿除界面进行处理。

2、采用环氧树脂砂浆修补凿除面。

3、混凝土表面打磨处理。

4、底树脂配置并涂刷。

5、找平材料配置并对不平整处修复处理。

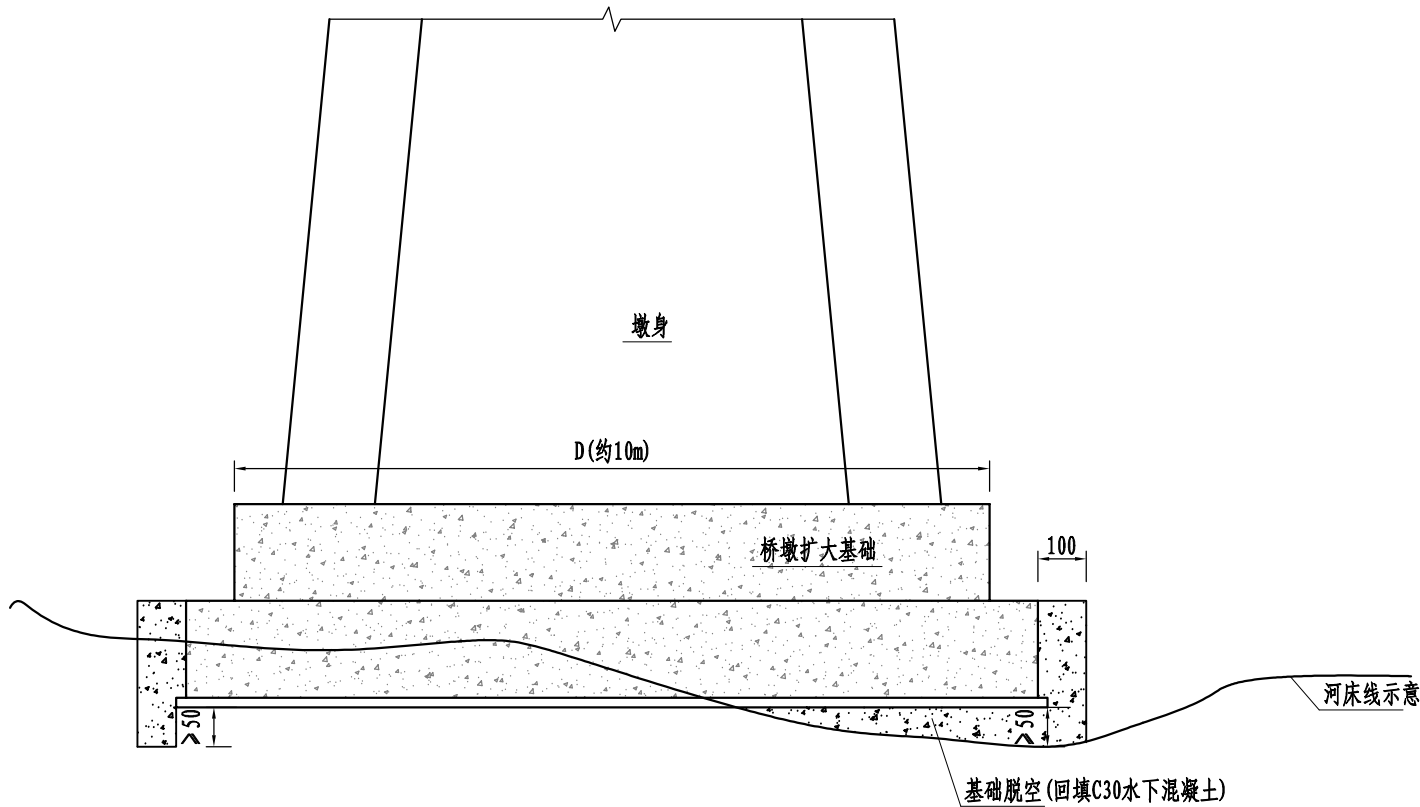
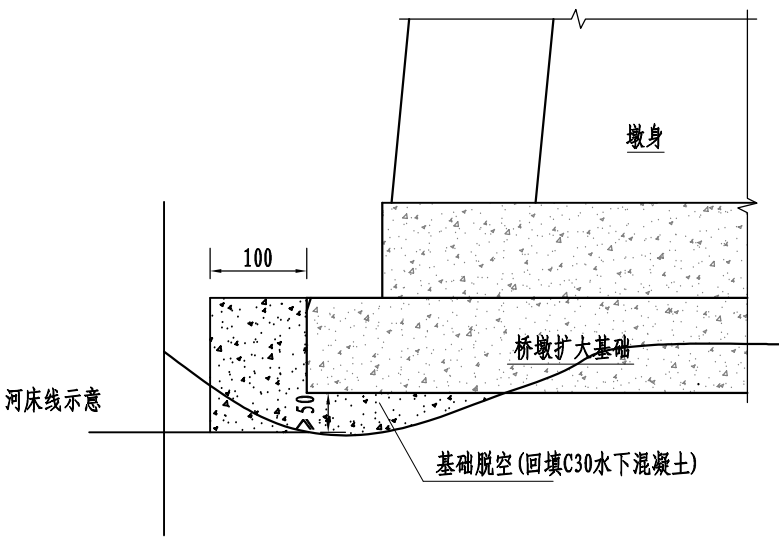
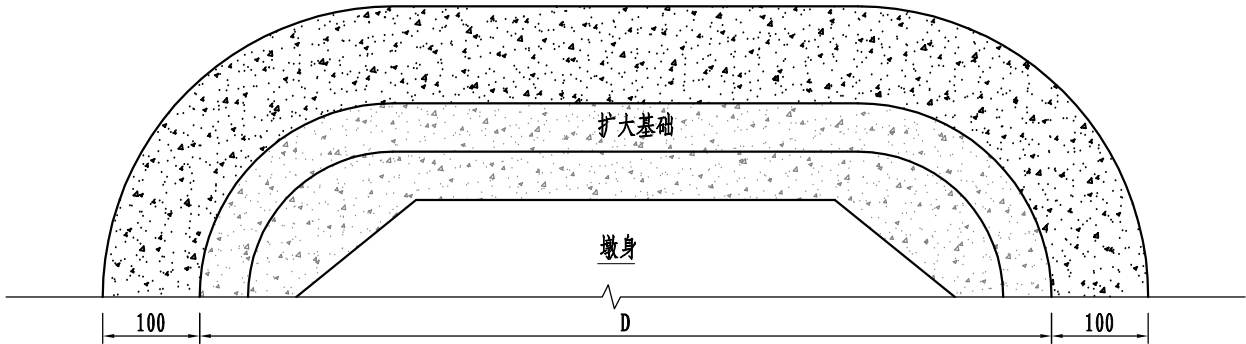
墩基础防护立面示意图

注：  
1、图中尺寸单位除特别注明外均以cm计；  
2、先清除基础周围淤泥与松散土质，于基础掏空处进行回填C30水下混凝土处理，并在基础外围1m范围内进行混凝土基础浇筑。。  
3、数量表中工程量为暂定，具体以实际发生为准。

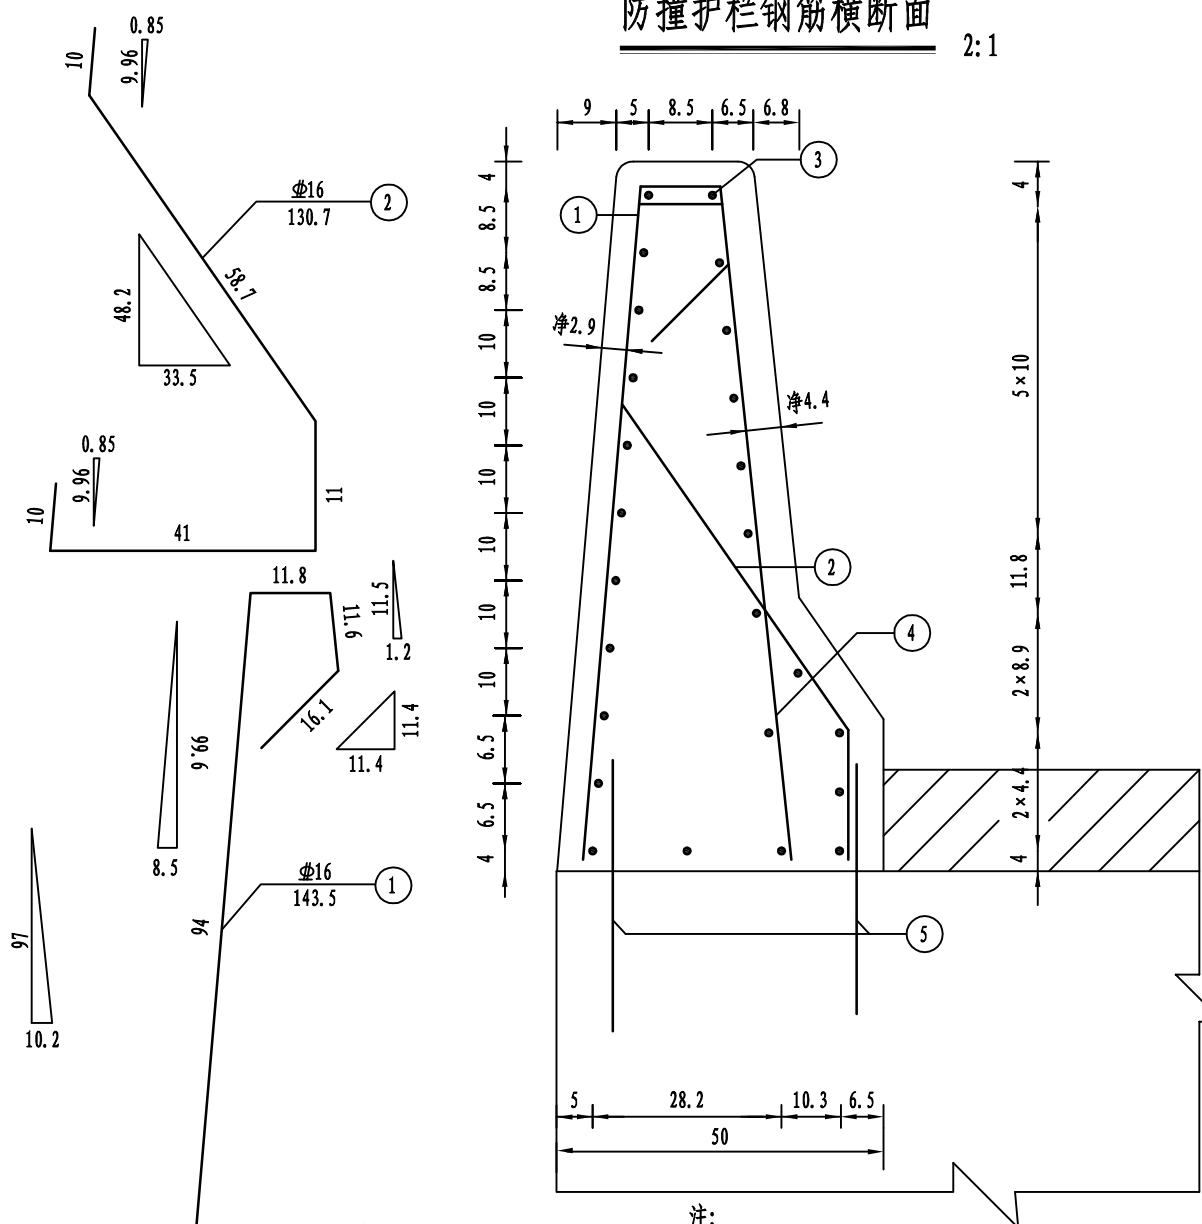
防撞护栏钢筋横断面 2:1

1. 本图尺寸均以cm计。
2. 本图仅表示每延米防撞护栏的钢筋构造图。
3. 伸缩缝断缝长度与伸缩缝宽度和一致，断缝处要求两侧防撞护栏在5cm范围内必须设置一道N1、N2钢筋。
4. 钢筋N5与钢筋N1、N2焊接，焊接采用电弧双面焊，焊缝长度不小嘛
5. 5号钢筋为植筋，植入深度为15cm，沿桥宽方向按20cm间距布置。全桥量按照全部植筋计量。

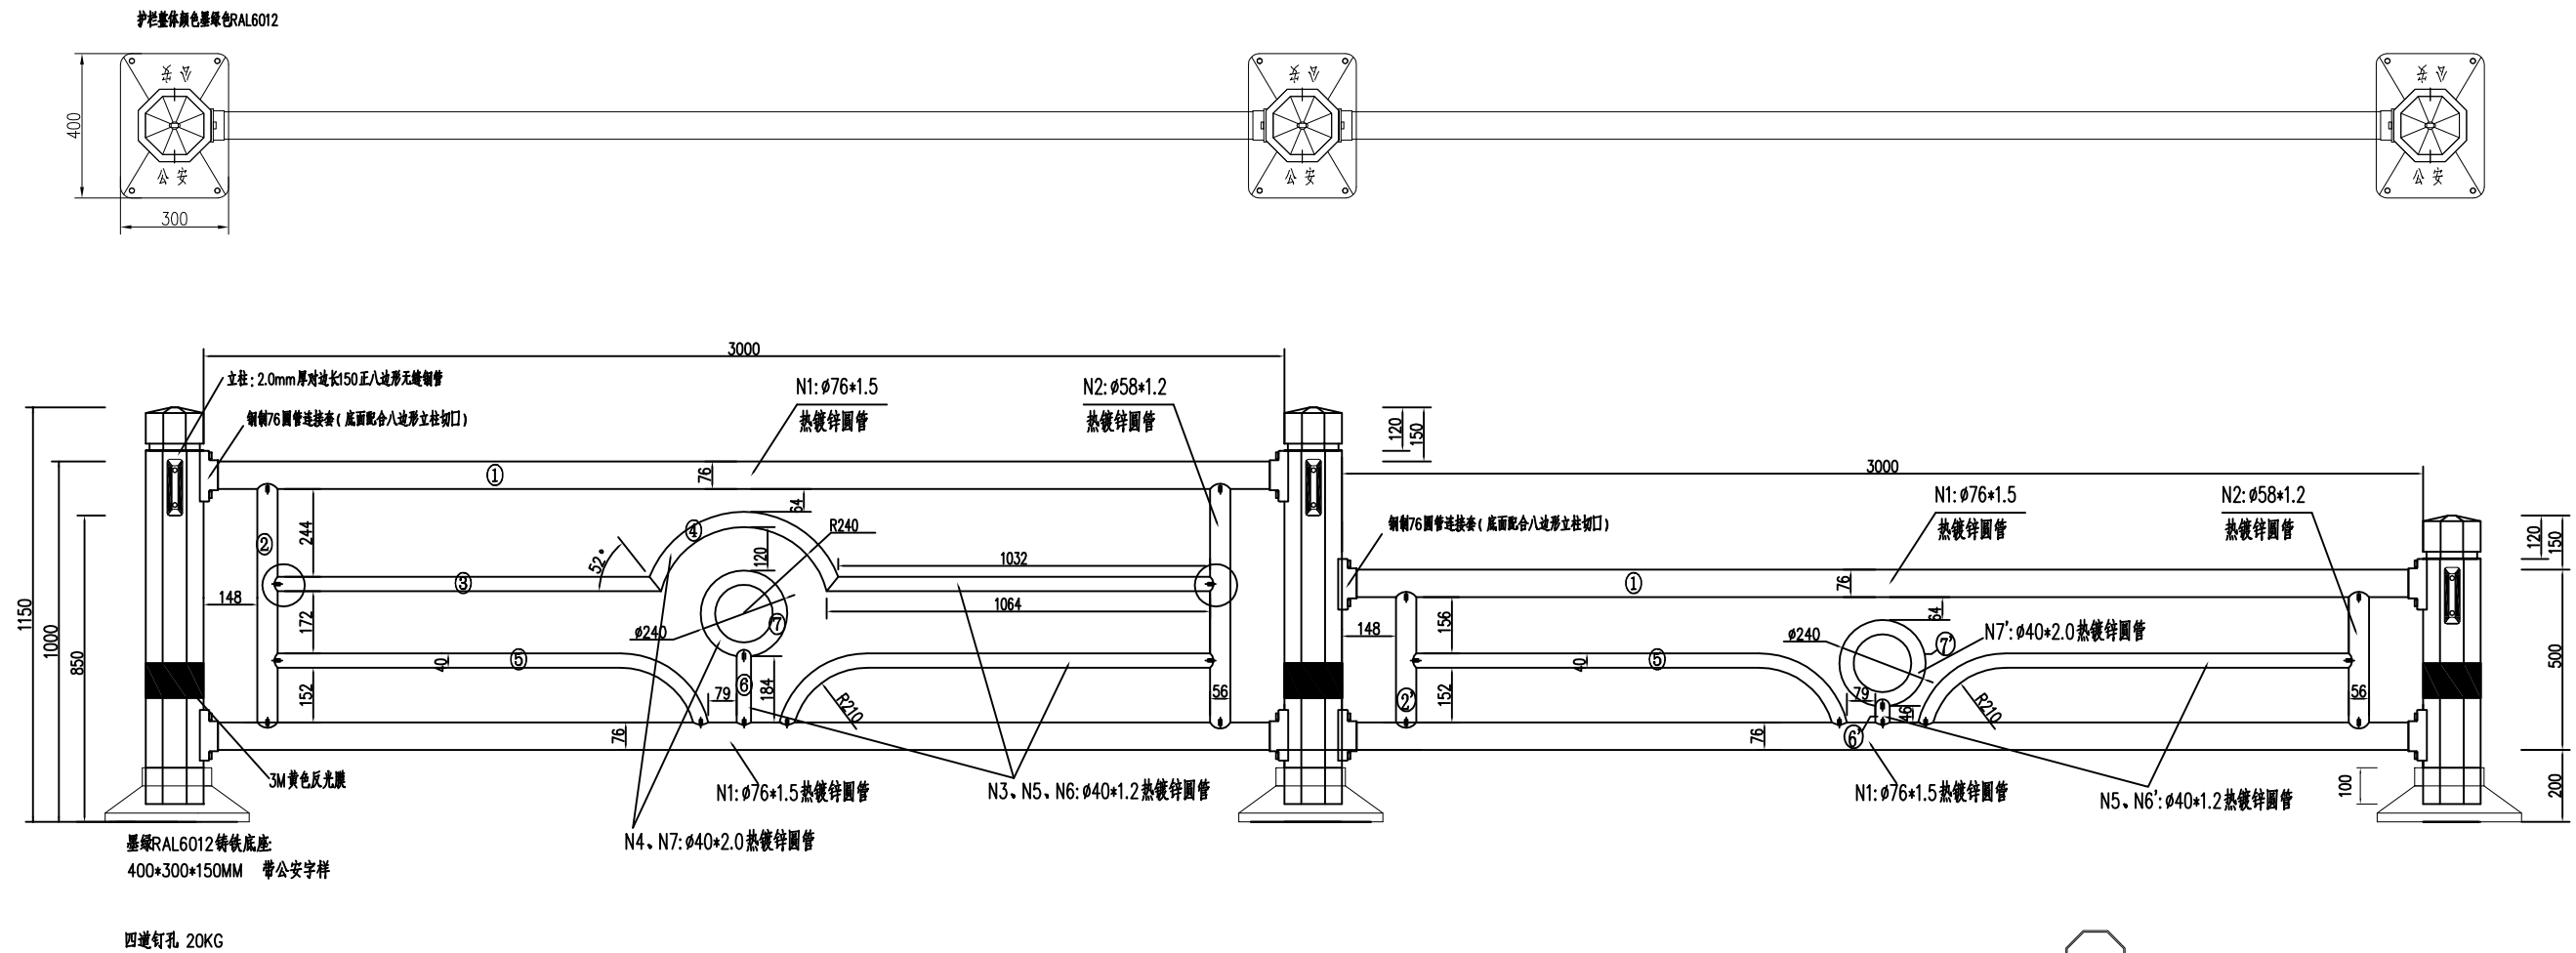
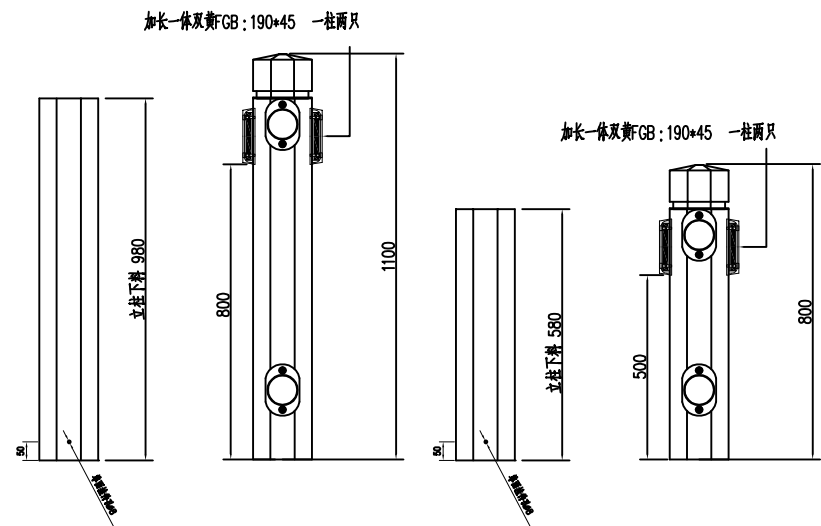
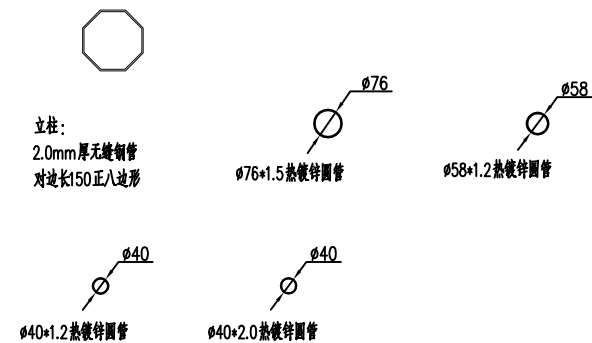
- 注:
- 1.本图尺寸除注明以外均以mm计。
  - 2.护栏颜色: 墨绿色。
  - 3.护栏立柱采用无缝钢管。
  - 4.护栏底座: 铸铁底座400\*300\*150, 重量25kg, 整体墨绿色, 带有“公安”字样。
  - 5.护栏底座: 桥面施工完沥青铺装后, 对底座基础切割0.5m宽范围基槽, 将底座与基槽共同浇筑C40混凝土。
  - 6.护栏整体材料焊接, 圆弧处采用满焊。
  - 7.立柱下端贴一圈3M黄色反光膜。
  - 8.加长一体反光标190\*45, 一柱两只。
  - 9.机非分隔栏适用范围: 次干路(30m红线宽)全线设置。

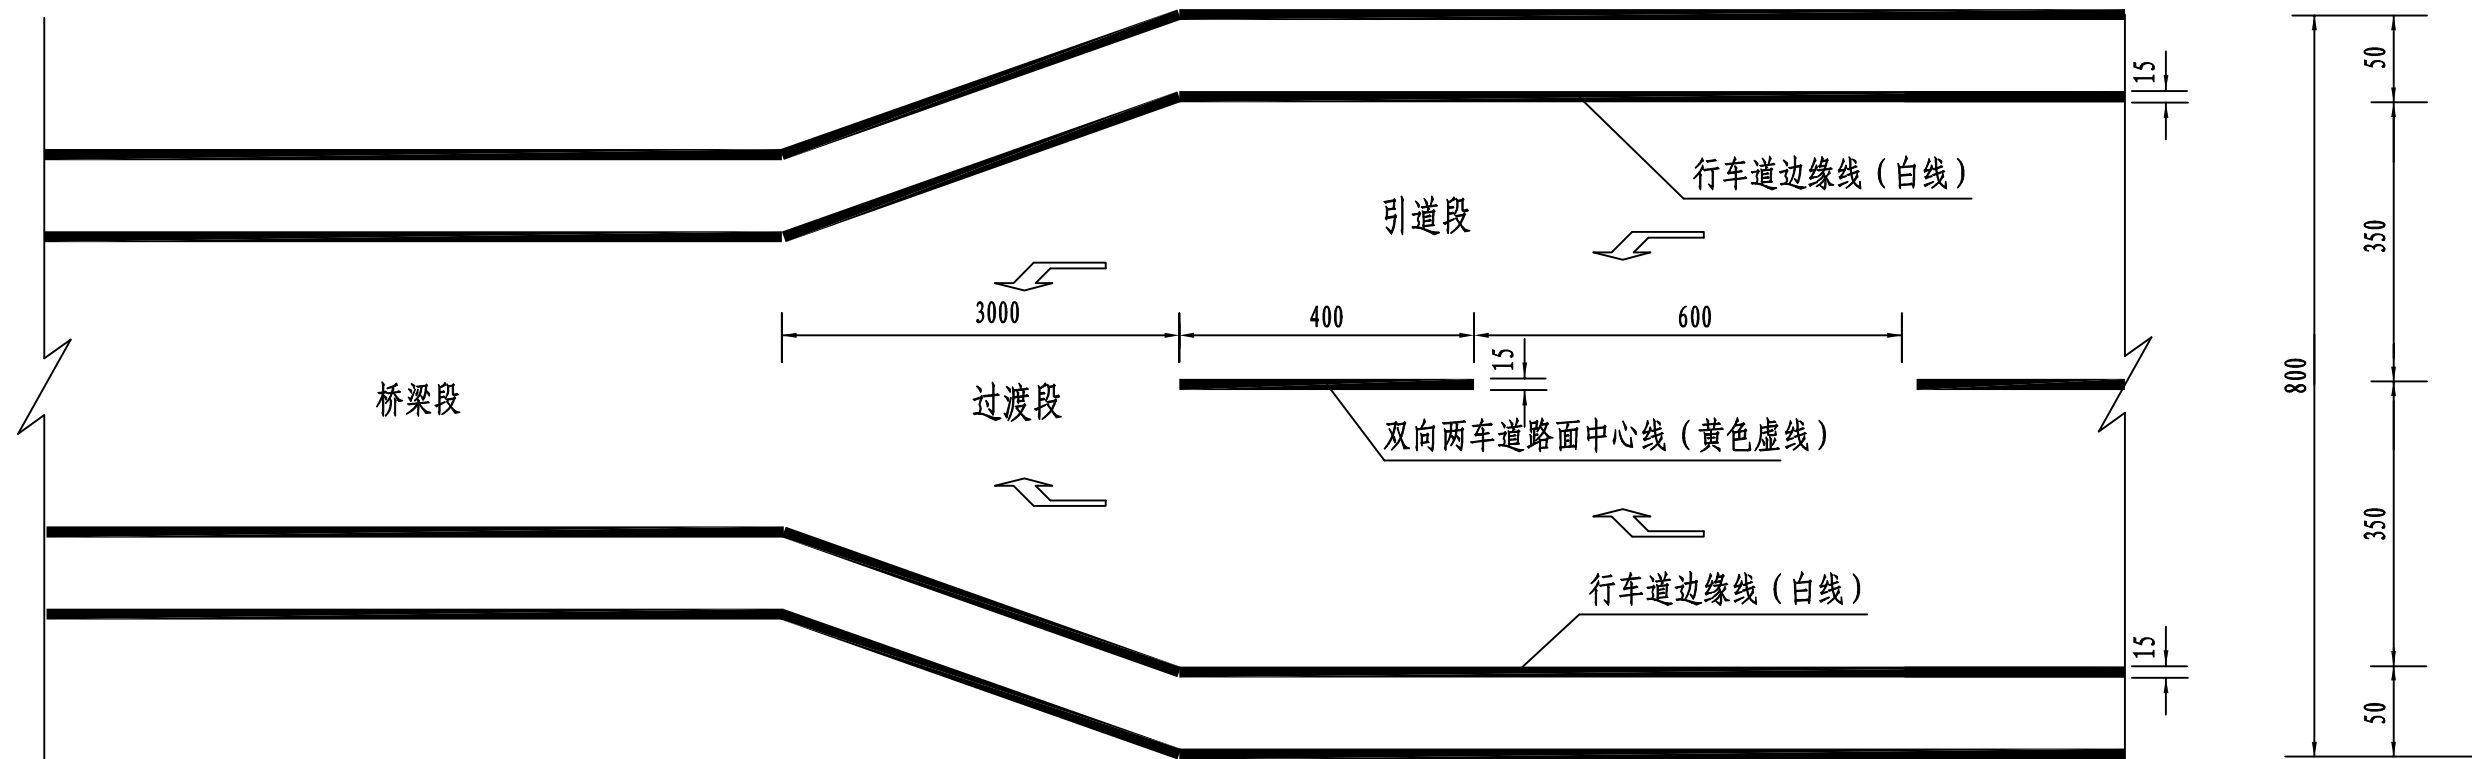
注：  
1. 本图尺寸均以cm计。  
2. 本图示意：引道段为双车道，设置30m过渡段进入桥梁范围，桥梁范围调整为单车道。  
2. 本图标线示意，实际施工时可根据现场实际道路划线情况进行调整。

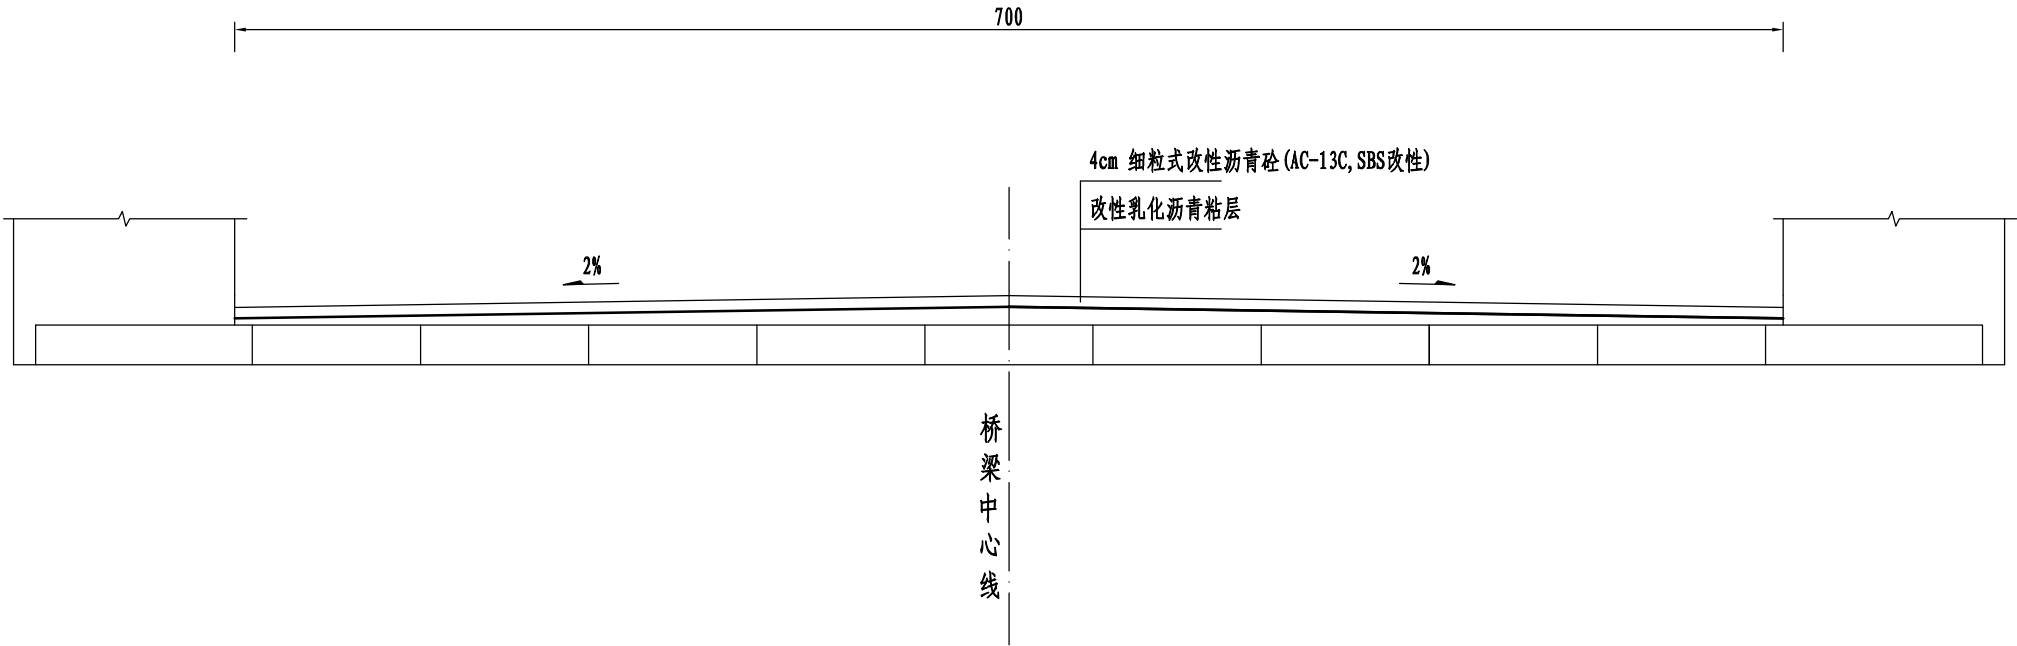
墩、台顶处横断面图

附注  
1、本图尺寸除、以厘米为单位。  
2、桥梁横坡与原桥保持一致，工程量计算按10cm计，具体以实际发生为准。

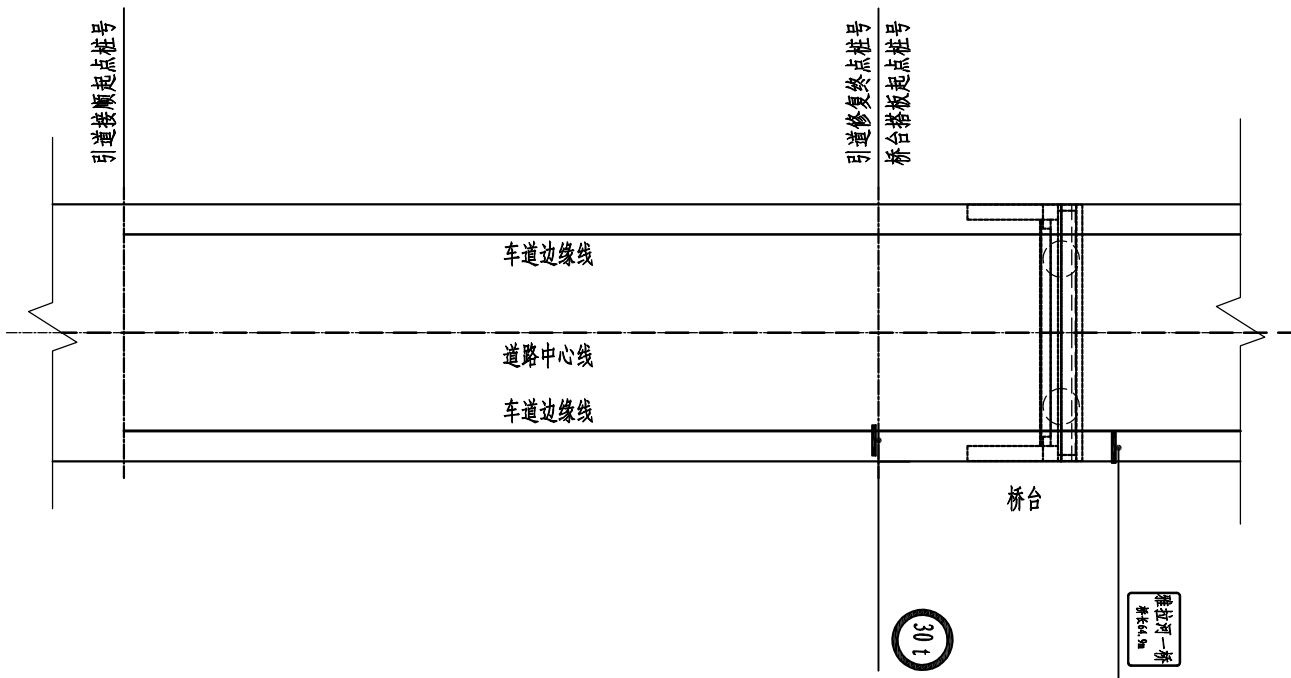
桥头引道修复平面示意图

1. 图中尺寸除标明外，其余均以厘米计。
2. 本图仅示意一侧桥头修复平面，具体道路线形参照实际情况。
3. 桥头标高与旧路标高存有差异，施工单位自行加铺调整接顺，不做纵坡设计。
4. 桥头引道两侧各设置2种标志牌，分别为限重及桥梁信息牌，共4个标志牌，  
本图只给出类型，标志牌统一采购。安装方法及位置由厂家及业主拟定。
5. 路面标线每条宽15cm，沿引道及桥梁全长布设，形式可根据实际情况而定。

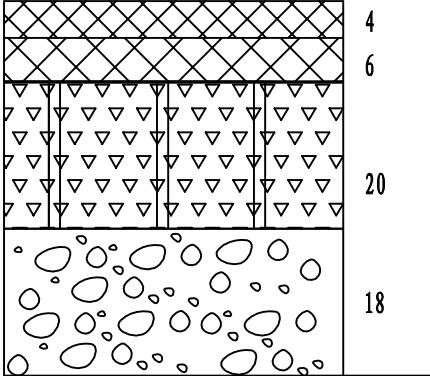
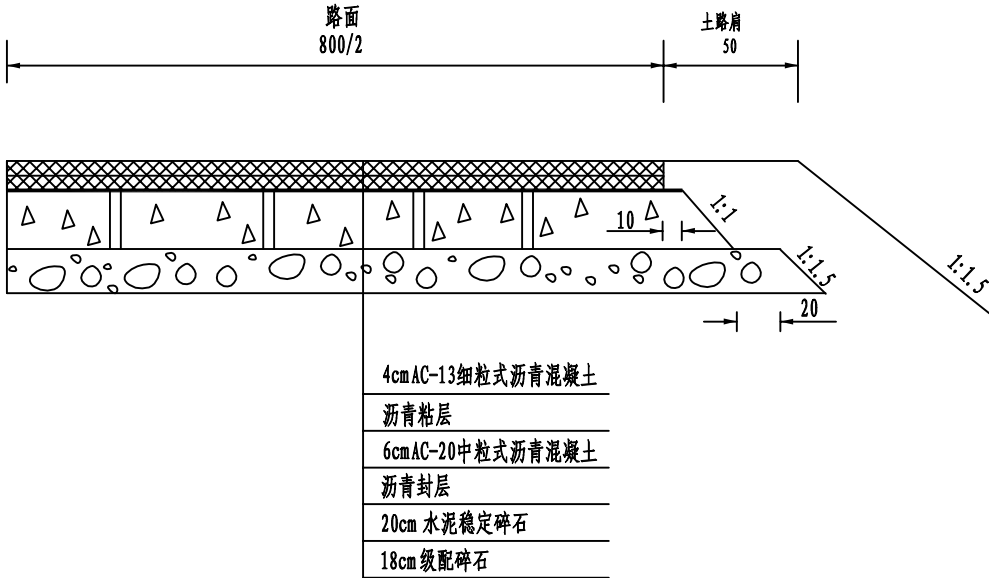
沥青路面结构（一）

- 1、本图尺寸单位均以厘米计。
- 2、沥青砼方案面层和面层之间设置沥青粘层，基层和面层之间设置沥青透层和封层。透层油采用乳化沥青（PC-2），用量为1.0L/m<sup>2</sup>；粘层油采用乳化沥青（PC-3），用量为0.5L/m<sup>2</sup>；封层采用1cmSBS改性沥青同步碎石，沥青用量为1.8-2.0kg/m<sup>2</sup>；撒布13-16mm粒径碎石，碎石用量为9-10kg/m<sup>2</sup>。
- 3、沥青砼面层均采用SBS改性，基质沥青为70号A级道路石油沥青。
- 5、施工时水泥稳定类基层、底基层水泥剂量最终应通过试验来确定，按7天无侧限抗压强度控制，基层为2.0-4.0MPa；底基层为1.0-3.0MPa。
- 6、基层与底基层间必须洒水泥浆，水泥用量为1.5kg/m<sup>2</sup>。
