G225 海榆西线牙拉河二桥修复工程（K141+124）

# 一 阶 段 施 工 图 设 计

总体设计

说明书

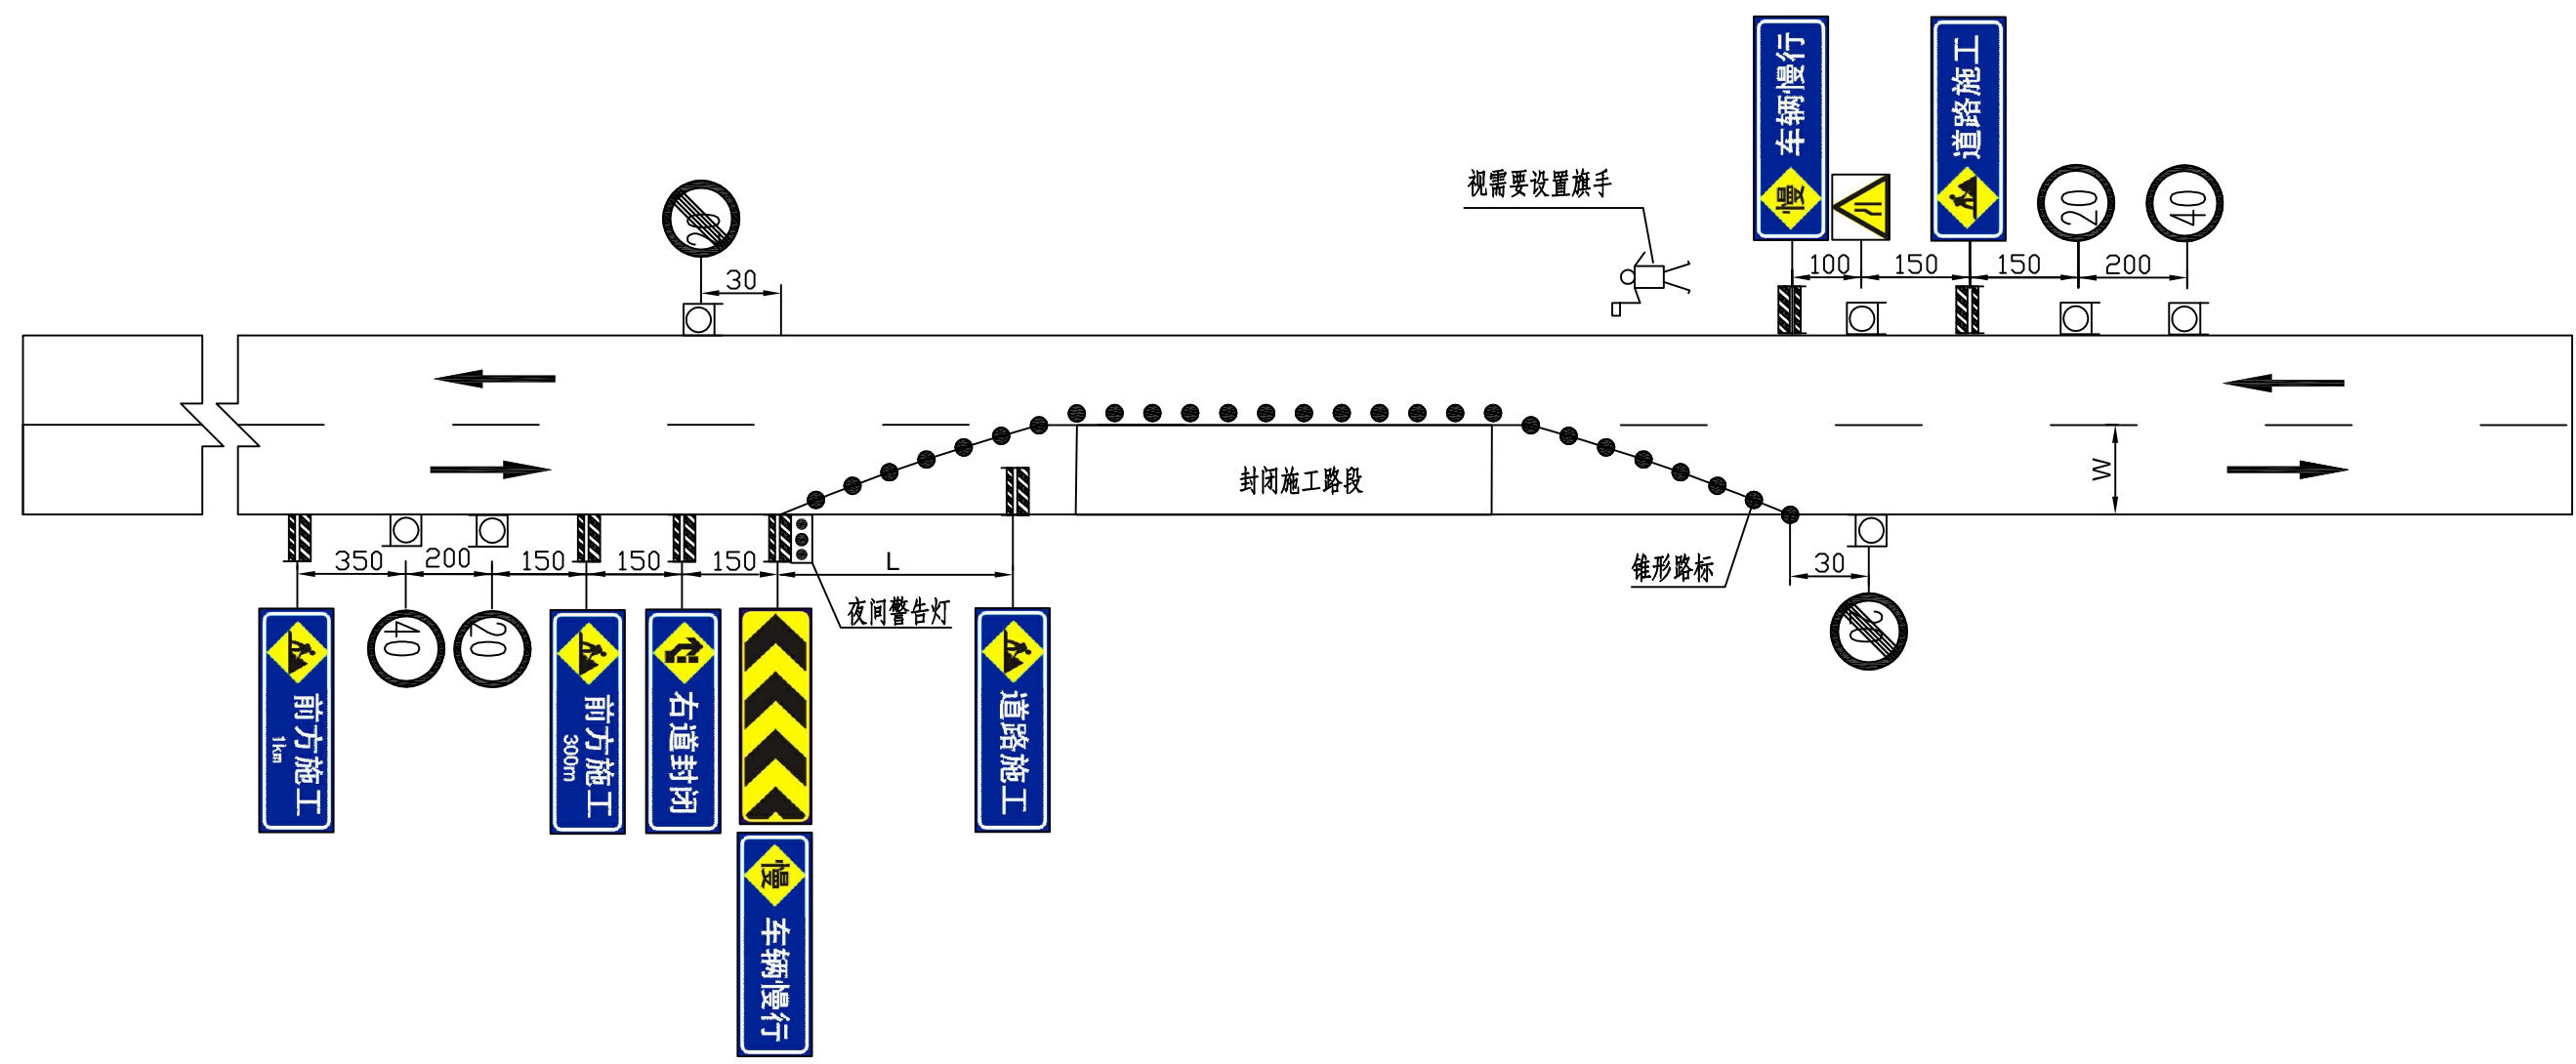
- 注：
- 1、本图尺寸均以米计；
  - 2、本图适用于半幅路面封闭施工，将车辆引导至另外半幅路面的临时设施布设；
  - 3、锥形路标每隔5米设置一个，锥形路标安全带宽10cm~20cm，红白相间颜色，具有反光功能。
  - 4、夜间要安装施工警告灯，必要时可派旗手管制交通。

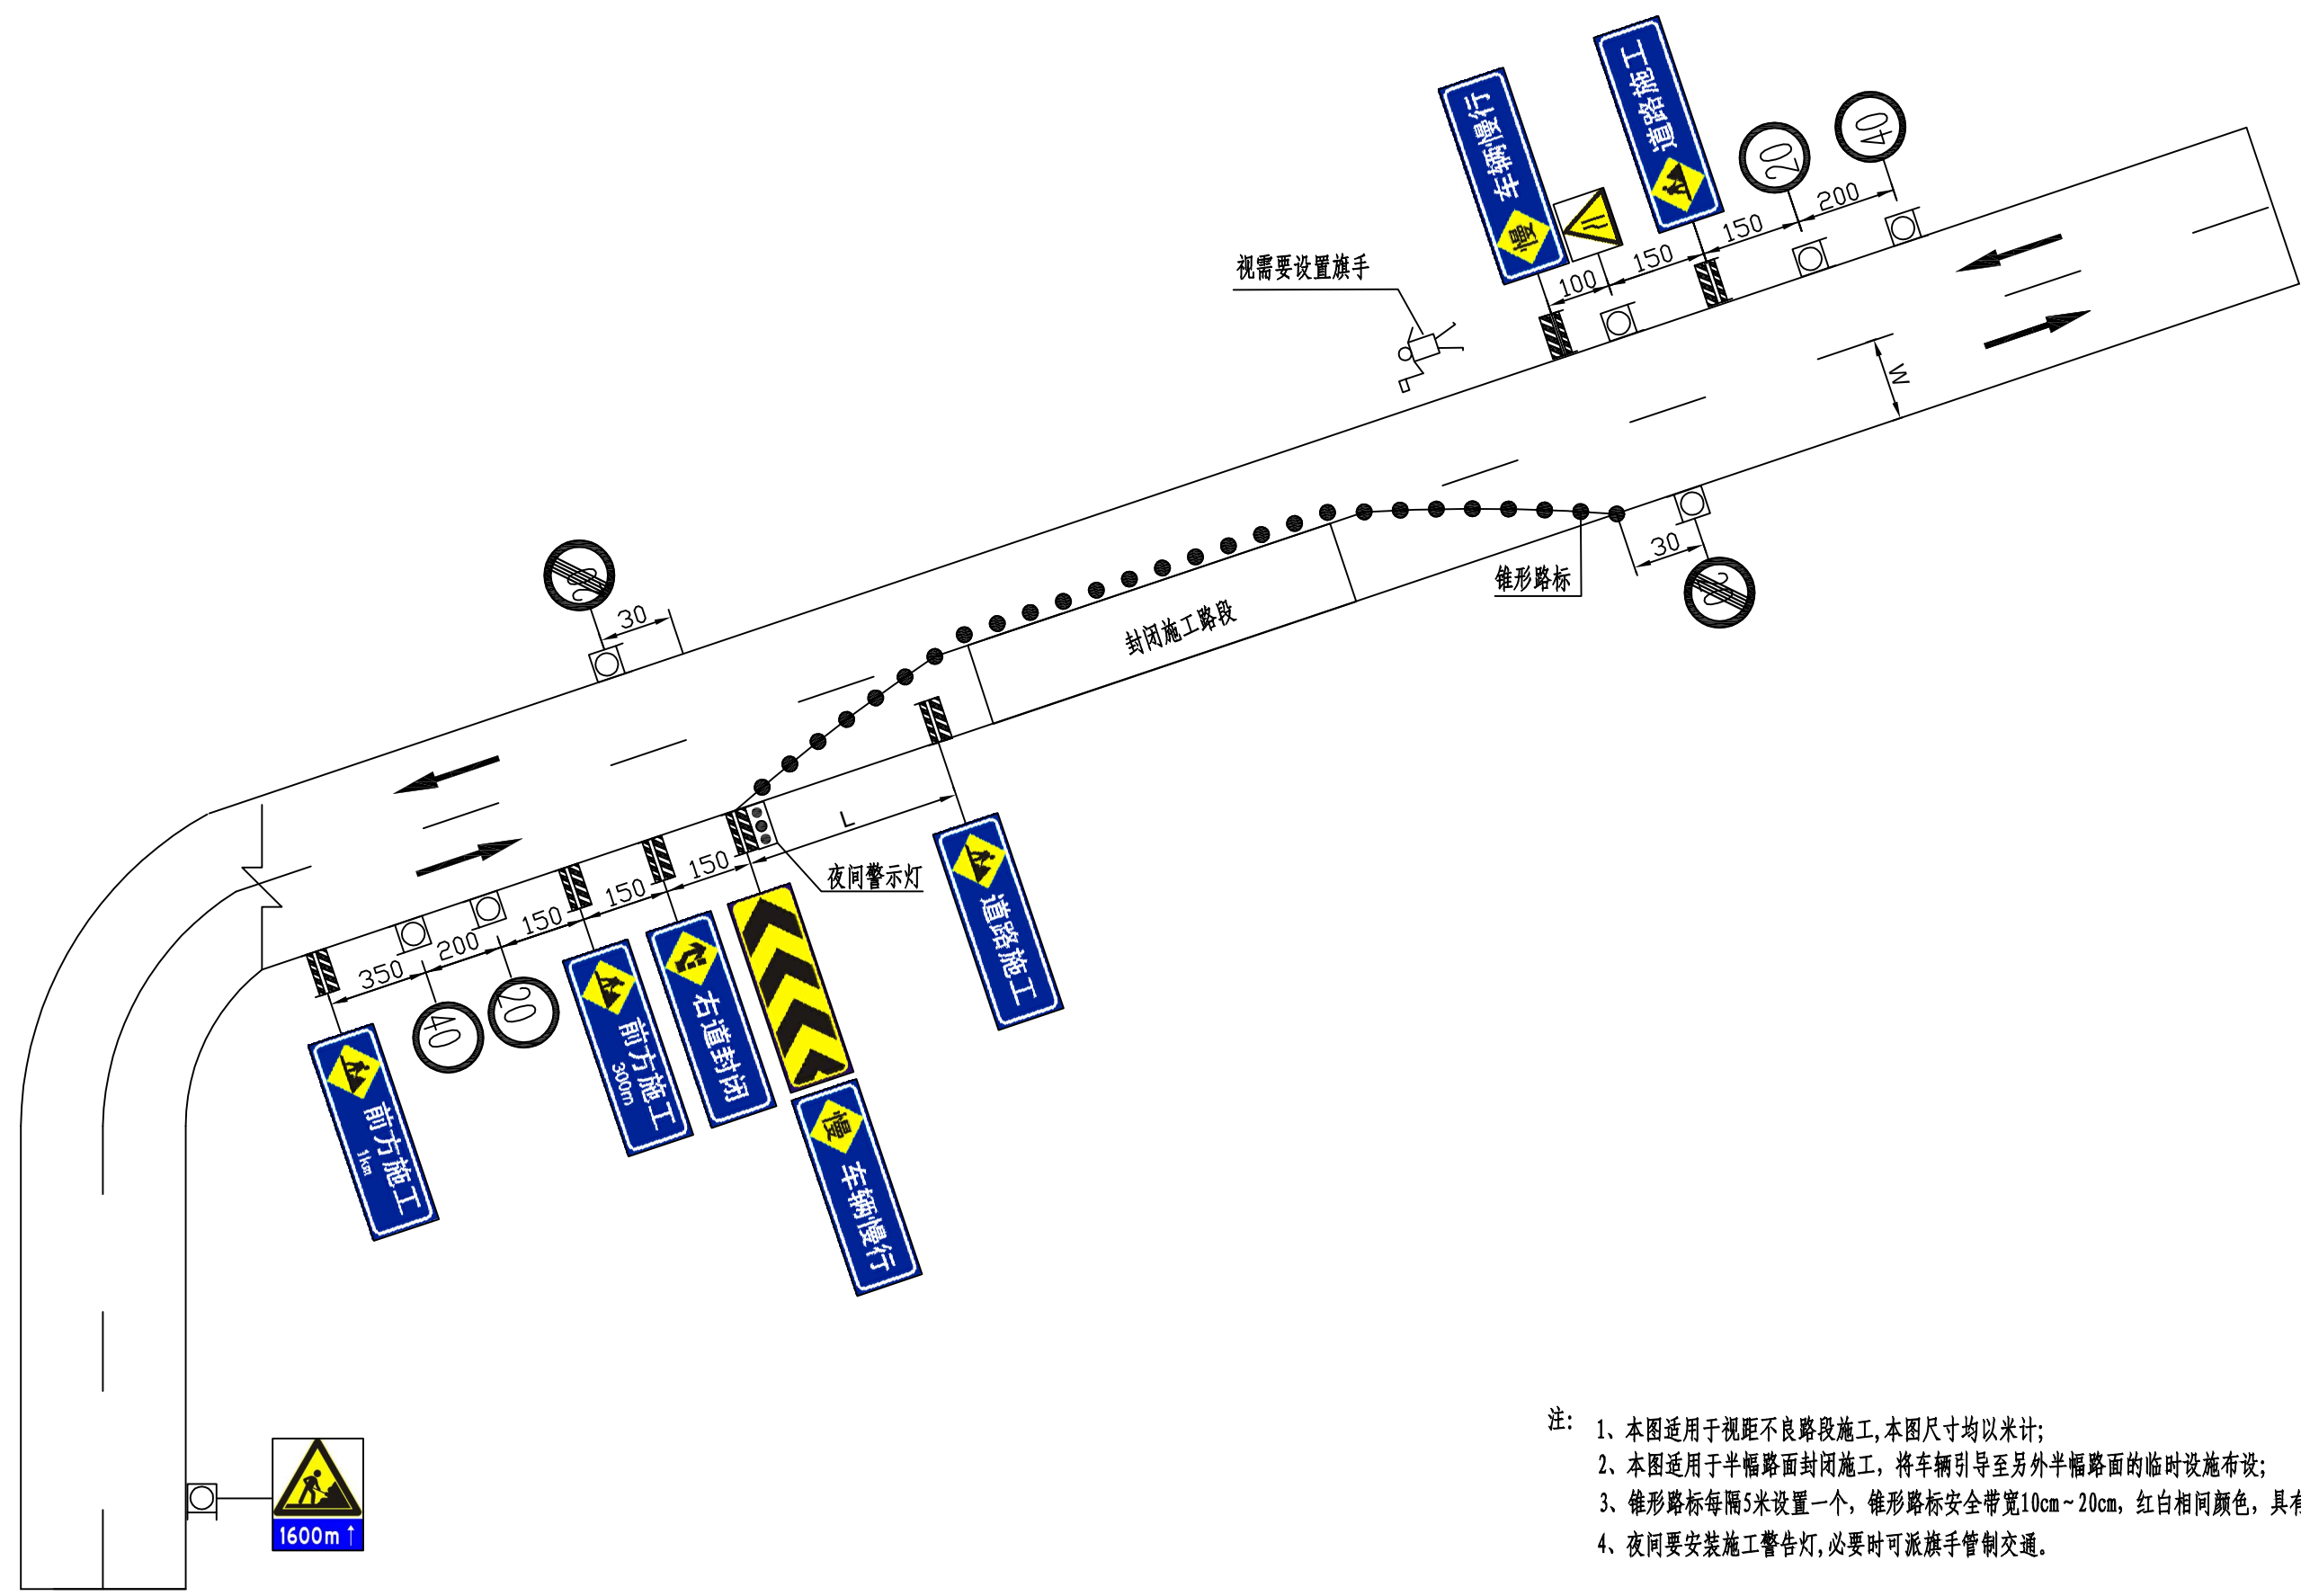
- 注：
- 1、本图适用于视距不良路段施工,本图尺寸均以米计;
  - 2、本图适用于半幅路面封闭施工,将车辆引导至另外半幅路面的临时设施布设;
  - 3、锥形路标每隔5米设置一个,锥形路标安全带宽10cm~20cm,红白相间颜色,具有反光功能。
  - 4、夜间要安装施工警告灯,必要时可派旗手管制交通。
